## Onderhoudsvoorschrift SN Multi-Joint

Dit onderhoudsvoorschrift heeft betrekking op bitumineuze voegovergang type SN Multi-Joint. Dit type voegovergang wordt ook wel 'naadloze' voegovergang of "fluistervoeg" genoemd.

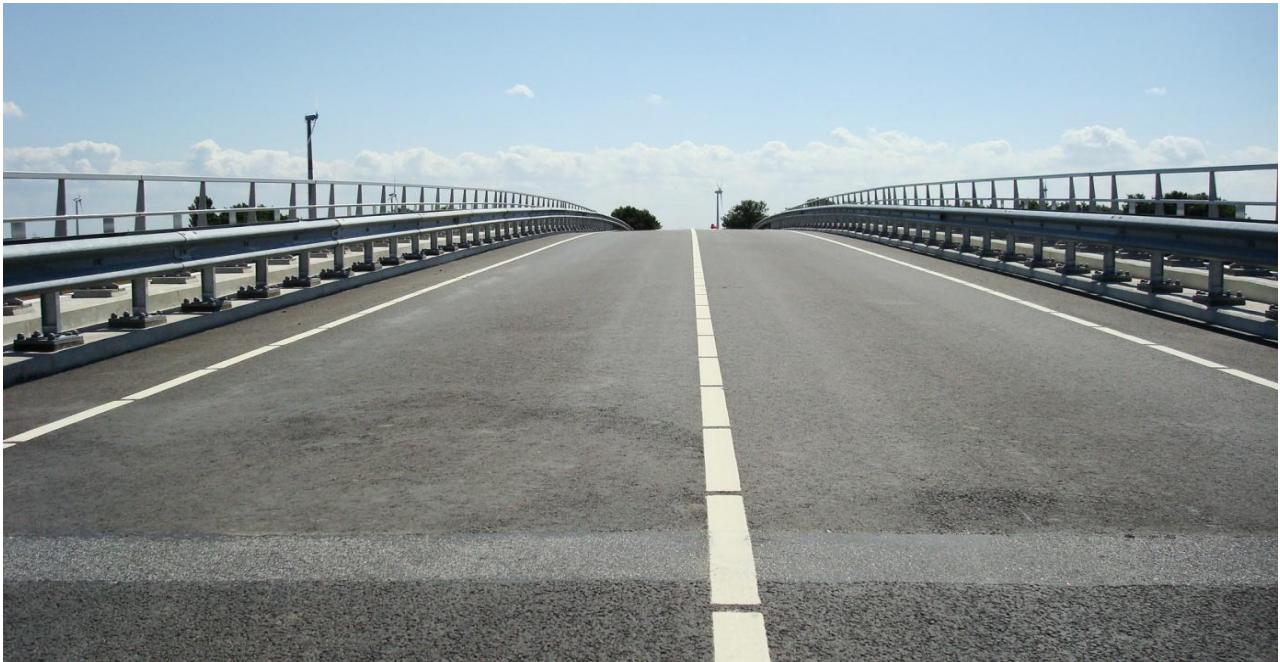
Bitumineuze voegovergangen worden aan beide zijden van de dilatatie op het constructiebeton van het kunstwerk aangebracht. Indien de asfaldikte op het kunstwerk groter is dan 100 mm, zal er onder de aan te brengen bitumineuze voegovergang een uitvullaag worden aangebracht van (snel-)beton. De constructie wordt verder opgebouwd uit een rondschuim in de dilatatie, een verzinkte stalen plaat over de dilatatie en een of meerdere lagen bitumineuze voegvulmassa. De bovenlaag wordt afgewerkt met een dun laagje bitumen die wordt ingestrooid met steenslag.
