## Onderhoudsvoorschrift SN ESV-ROG1

Dit onderhoudsvoorschrift heeft betrekking op de enkelvoudige stalen voegovergangen met geluidsreducerende sinusplaten. Deze constructie betreft een ongewapende voegovergang die met name geschikt is voor renovatieprojecten. Onderstaand een foto van de SN ESV-ROG1.

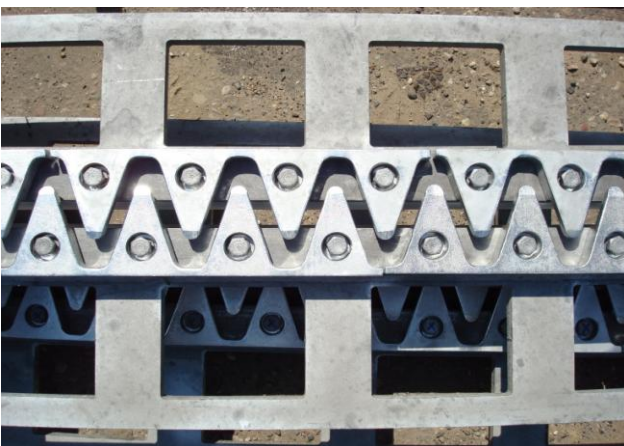
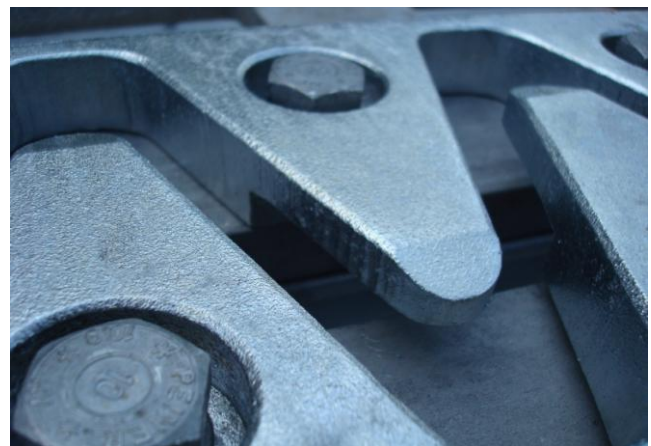
Enkelvoudige, geluidsarme voegovergangen volgens het ongewapende principe zijn opgebouwd uit een staalconstructie met speciaal ontworpen ankerplaten, ongewapenden randbalken van Polymeerbeton en een rubber afdichtingsprofiel. Een zaagsnede met bitumineuze voegvulling is geen vereiste voor dit type voegovergangen (die na het asfalteren worden ingebouwd). Indien gewenst kan het worden toegepast. Dit heeft geen nadelig effect op de voegovergangsconstructie. De constructie vindt zijn verankering door de "verlijming" van de polymeerbeton randbalken aan de betonnen ondergrond. De bovenzijde van de staalconstructie bestaat uit sinusvormige vingerplaten die het geluid van voertuigpassages aanzienlijk verminderen.
