## Onderhoudsvoorschrift SN ESV-R1/R2

Dit onderhoudsvoorschrift heeft betrekking op de eenvoudige stalen voegovergangen die bekend staan als constructie voor renovatieprojecten. Deze constructie is qua principe gelijk aan het Rijkswaterstaat Standaarddetail SD-005-03. Onderstaand een foto van deze constructie.

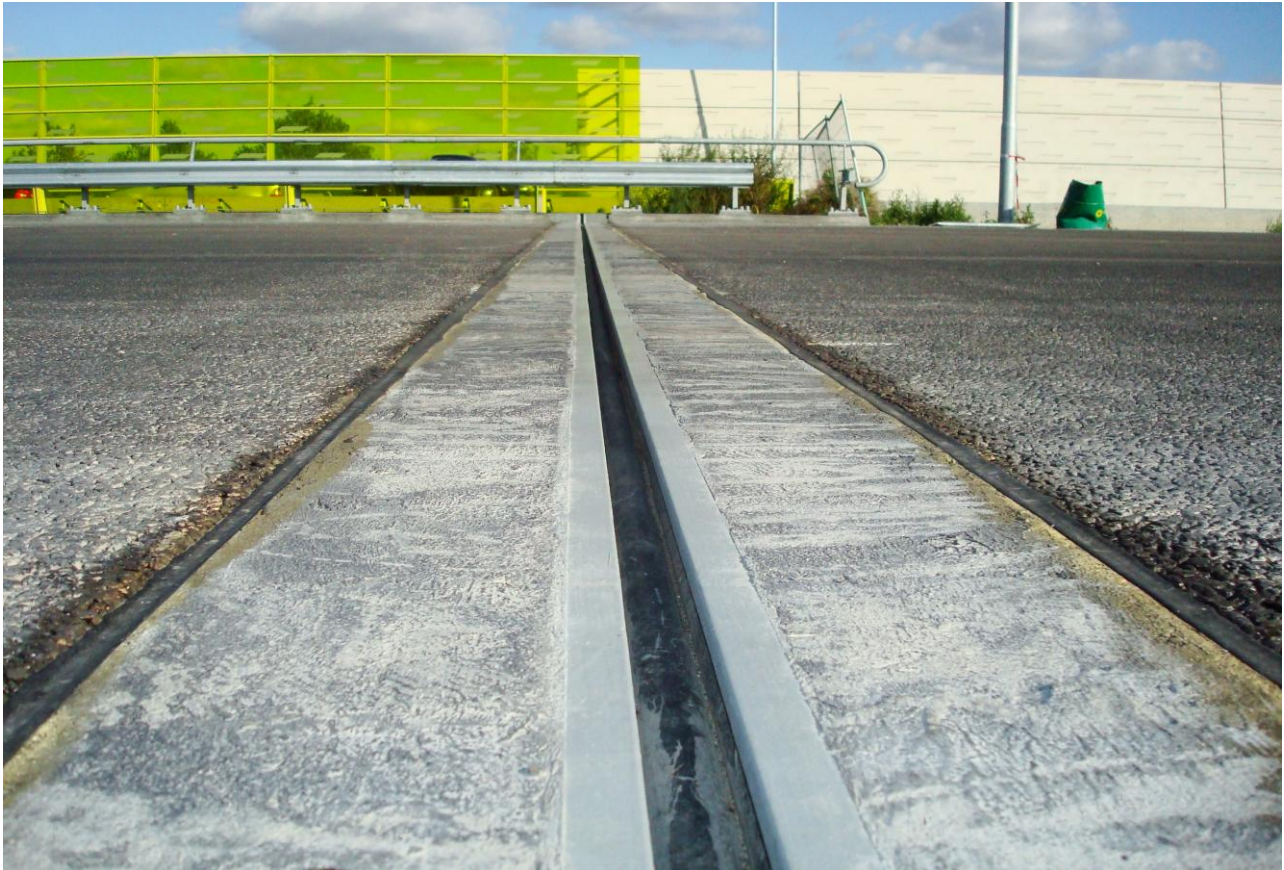
Eenvoudige stalen voegovergangen volgens dit principe zijn opgebouwd uit een stalen constructie, wapening (geboord en verlijmd), staalvezelbeton en een rubber afdichtingsprofiel. In enkele gevallen kiest een opdrachtgever tevens voor bitumineuze voegvulling in de aansluiting tussen de voegovergangsconstructie en het asfalt (geen verplichting/eis voor voegovergangen van dit type).
