## Onderhoudsvoorschrift SN ESV-N1

Dit onderhoudsvoorschrift heeft betrekking op de eenvoudige stalen voegovergangen die bekend staan als constructie volgens het principe "nieuwbouw". De constructie komt overeen met het Rijkswaterstaat principe Standaarddetail SD-005-08. Onderstaand een foto van deze constructie voordat het beton en asfalt zijn aangebracht.

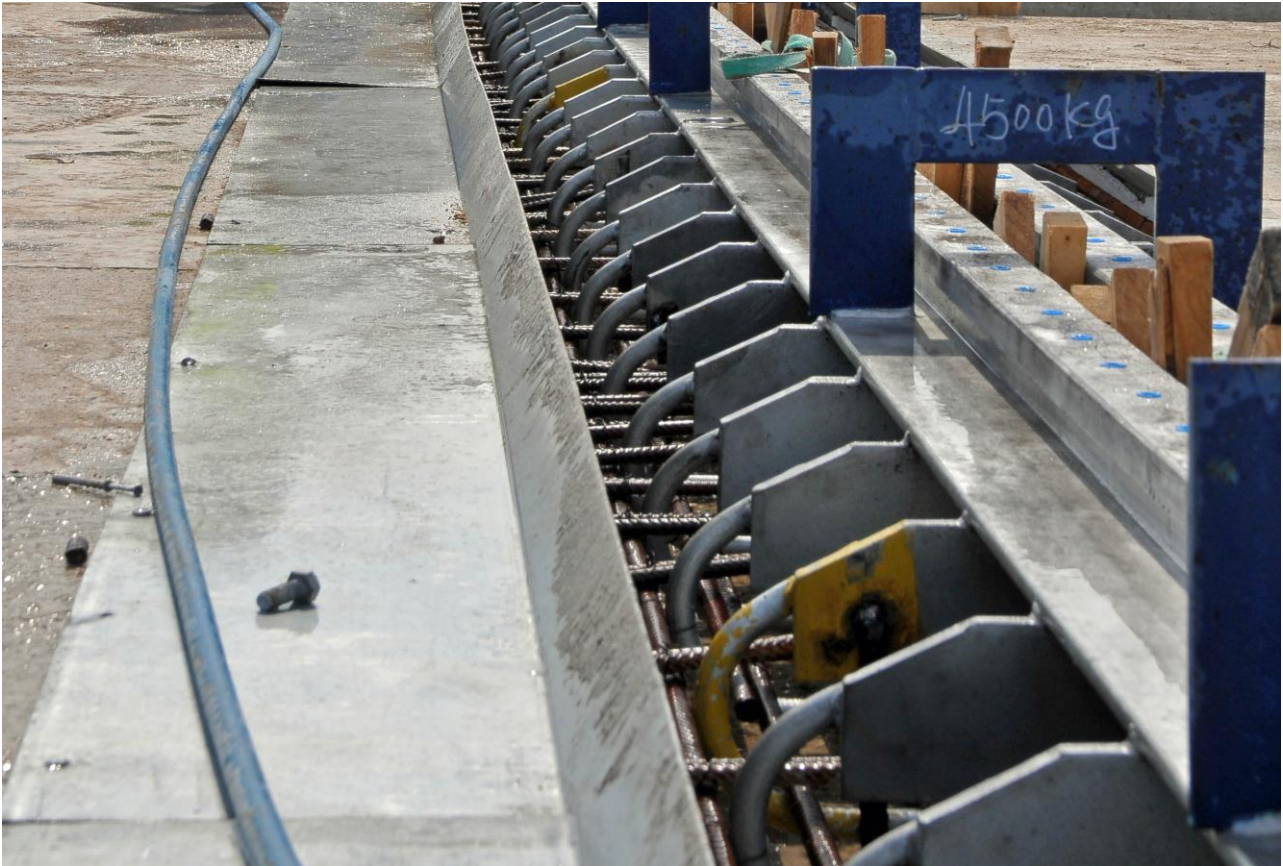
Eenvoudige stalen voegovergangen volgens dit principe zijn opgebouwd uit een robuuste stalen constructie, beton en een rubber afdichtingsprofiel. De wapening en het beton zijn volledig in het kunstwerk geïntegreerd. Het asfalt wordt tegen de stalen randprofielen aangebracht. In het bereiden vlak zijn na de realisatie alleen de stalen randprofielen zichtbaar.
